日本製蓄電池たちの艱難辛苦（その2）

株式会社NTTファシリティーズ総合研究所
EHS&S研究センター 研究アドバイザー
尾形 努

この航空重大インシデントに対し、運輸安全委員会は、2014年9月25日、「航空重大インシデント調査報告書」（以下、報告書）を公表した⁽²⁾ ⁽³⁾。報告書が公表された後、新聞が報告書の概要を報じており、一般読者にも理解できるよう、分かりやすく説明している⁽⁴⁾ ⁽⁵⁾ ⁽⁶⁾ ⁽⁷⁾。

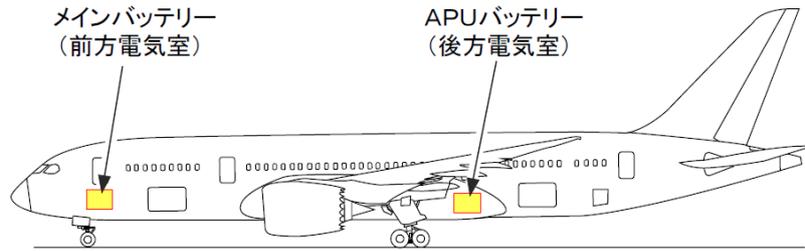
図1 バッテリー搭載位置

2013年1月7日、米ボストン、ローガン空港にて、日本航空のボーイング787型機に搭載された電池の発火事故が発生した。さらに、同年1月16日には、全日空の山口宇部発羽田行きのボーイング787型機が、電池（メインバッテリー：図1）の不具合があるとの警告を受け、高松空港に緊急着陸した⁽¹⁾。

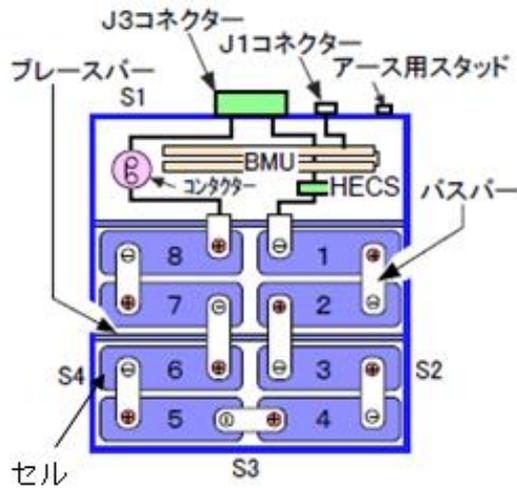
図2 バッテリー構成品

メインバッテリーの熱暴走は、6番セル（図2）がセル内部の発熱現象でベントしたことにより、熱伝播の起点となって発生したものと推定される。発熱により膨張したセルケースとブレースバー（図2）が接触してアース線を介して接地短絡（図2、図3、図4、図5参照）したことによりバッテリーボックス内に大電流が流れて、アーク放電が発生したことが、熱伝播を助長して熱暴走に至り、バッテリーの損傷を拡大させたものと推定される。6番セル内部の発熱現象は、内部短絡によるものと考えられるが、その発生機序を最終的に特定することはできなかった。

り、ブレースバー（図2）もアース電位になっている。このため、6番セルのセルケースが発熱により膨張し、ブレースバーに接触すると、アース線を介して短絡（図5）し、大電流が流れる。報告書では、6番セルのセルケースとブレースバーに、アーク放電による溶着が確認されていることから、短絡電流が断続的に流れ、アーク放電が発生したため、この放射熱により、周辺が高熱となり、6番セルを起点として、熱伝播が助長されて他セルも熱暴走に至ったと推定している。6番セルが内部短絡した理由は、セル内部での、①リチウム金属の析出、②金属片の混入、③セパレータの損傷の3種類が考えられるが、報告書では、内部短絡の可能性を示すまでにとどまり、内部短絡の発生機序を最終的に特定することはできなかった。このため、上記の要因以外の他の設計製造上の要因が、内部短絡の発生に関与した可能性を完全に否定できないとしている。

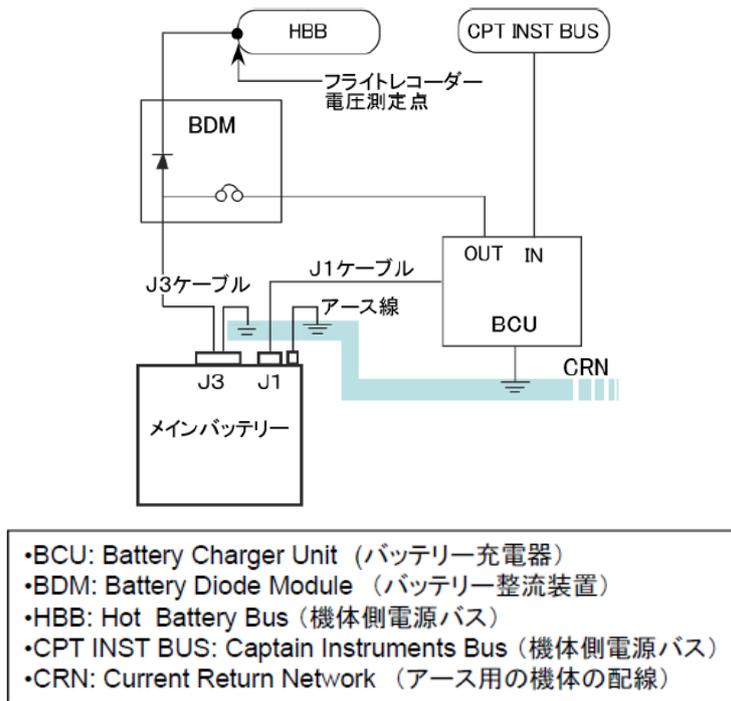
図3 メインバッテリー接続図

正負極、電解液などを収納しているセルケースは金属製であるため、セルケースにも電位が生じている（図4）。また、バッテリーボックスは、アース（図2、図3）されてお

同型バッテリーの開発時の試験では、バッテリーボックスとアース線（図3）との接続は行わず、2番セルに釘を刺す（内部短絡を模擬）ことにより行われた。この試験の結果、釘を刺したセルは煙を発生し、ベントしたが、他のセルは発煙もベントも発生せず、他のセルへの熱伝播は発生しなかった。これは、バッテリーボックスがアースされていないため、アースを介した短絡電流が流れず、アーク放電も起きなかったことによる。
