# 歴史的建造物の耐震診断と耐震補強の動向

## 一煉瓦造および鉄筋コンクリート造の事例一

Keyword：歴史的建造物，耐震診断・補強，煉瓦造，鉄筋コンクリート造，登録有形文化財，オーセンティシティ，京都旧技術史料館，浴風園本館

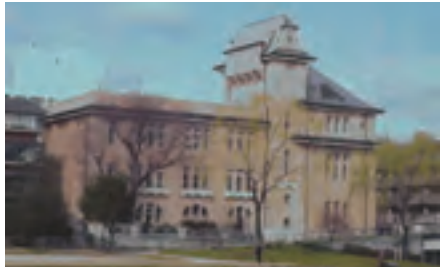
写真1 京都旧技術史料館の東側外観  
(旧京都中央電話局新上分局)

この建物は、1924年（大正13年）に営業を開始した京都中央電話局新上分局の庁舎として、通信省技師吉田鉄郎の設計、清水組の施工により、大正12年に建築されたRC構造3階建、煉瓦造帳壁を有する歴史的建造物である。1984年（昭和59年）6月に京都市の登録有形文化財の指定を受けている（写真1）。

本建物は、煉瓦造とRC造の混合構造であり、昭和57年当時は煉瓦造帳壁の耐力を無視した診断を行っていたが、煉瓦造目地の仕様によっては、煉瓦造帳壁の耐力を

見込んだ建物耐力を評価できることがわかってきたため、再度、診断・補強を計画したものである。

補強は、昭和57年の補強において増設した耐震壁を利用し、耐震壁に鋼板<sup>3)</sup>を貼ることによって、必要耐力を確保することとした。この鋼板耐震壁による補強計算は(2)式の括弧内において、 $C_{sw}$ : 鋼板耐震壁の強度指標(SS400で $\tau=135.9\text{N/mm}^2$ 、SM490で $\tau=187.9\text{N/mm}^2$ )を追加して算定している。また、この建物は振れやすい建物であるため、振れに抵抗するために建物隅角部を優先的に補強した。現状と補強後の $I_s$ 値を表3に示す。補強位置、詳細を図7~9に示す。

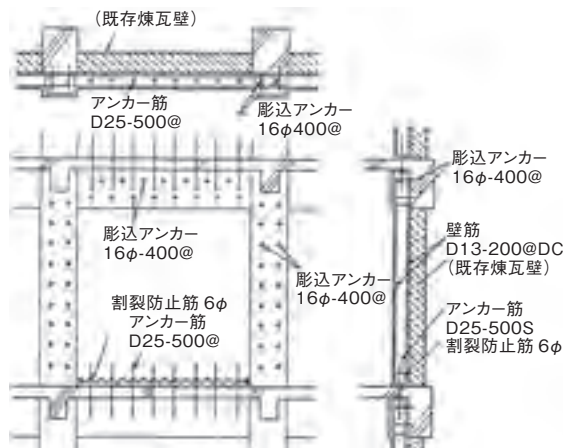
図6 増設耐震壁+煉瓦造帳壁

本建物は、市街地建築物法に耐震規定が制定される以前の設計であるが、耐震診断の第3次診断を実施し、 $E_o \geq 0.5$ となるように、RC造耐震壁の増設を主体とした既存躯体と一体化する計画としている。なお、増設耐震壁を外周に設ける場合には、外観の変更がないように、煉瓦造帳壁の内側に増設壁を設け、その周囲に柱・梁を増設している(図6)。また、剛床の成立しない部分については、梁ブレースで小屋組トラスの水平構面を補強している。診断においては、煉瓦造帳壁はRC部材との変形能力の差を考慮して無視している。また、診断に用いた既存RC部材のコンクリート強度は $F_c=15\text{N/mm}^2$ 、鉄筋の強度は $\sigma_y=235\text{N/mm}^2$ である。なお、新設の増設耐震壁のコンクリート強度は $F_c=18\text{N/mm}^2$ である。

躯体の劣化防止対策として、中性化防止剤の塗布と外

装タイルの樹脂注入を実施している。

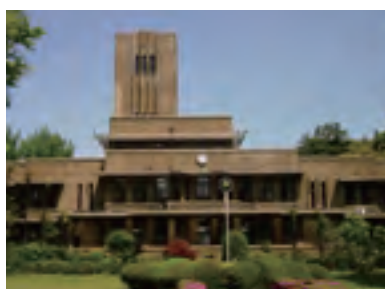
写真2 浴風園本館南面外観

なお、本建物は1995年にエレベータ設置、2005年に外壁が一部補修されている。竣工後の大きな被災歴はない。また、建物に顕著な不同沈下は認められなかった。外観調査、ひび割れ調査を実施したが、外壁はタイル張りでも補修済みであること、内壁も補修と塗装直しが行われていることから、明確なひび割れ、鉄筋錆、錆汁などは検出できなかった。一部の底下に鉄筋の露出が見られた程度であった。

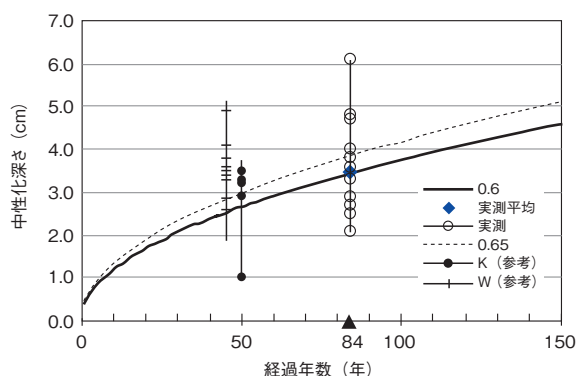
図14 中性化深さ実測値と計算値の比較

中性化試験の実施位置は、コンクリート圧縮強度試験と同じ位置である。1階の倉庫で最大61mmであるが、全体に30～40mm程度である。全体の平均値は32.5mm、地上階の平均値は34.5mmであった。そのため、ほぼ鉄筋位置まで中性化が進行していると思われる。

文献等から推測される水セメント比は0.6程度である。この値を元に、岸谷式から算出した中性化曲線と実測値を図14示す。中性化比率は1.0とした。ややばらつきは大きいものの、想定した水セメント比による中性化速度と平均値は近い対応を示している。また参考データとして竣工年が近く、東京にある学校のデータを2棟プロットした（K：1925年（大正14年）竣工、W：1932年（昭和7年）竣工）。

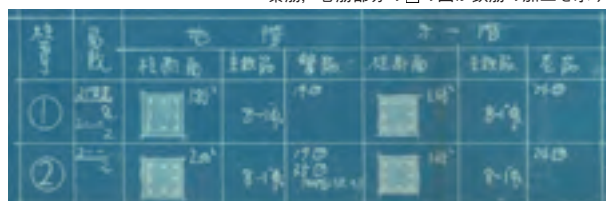
写真3 柱断面表（設計図記述例）

- ①柱の主筋本数については図面と一致している。
- ②柱のせん断補強筋の計測した間隔は平均で191.2mmであり、最大のずれが20mm 未満であったため、計算に採用する間隔は200mm ピッチと判断した。
- ③柱断面表（写真3）では、せん断補強筋の配筋間隔は巻き数として示されている。架構詳細図（写真4）では、巻き数と間隔が示され、柱頭・柱脚では巻き数@0.40（尺）（約120mm）、柱中央部では巻き数@0.60（尺）（約182mm）の表示が読めるが、実際の計測結果では顕著な差が見られないため、柱全長で平均的な間隔（約150mm）と判断した。
- ④柱のせん断補強筋端部のフック形状については、図面（写真3）には135度フックの図が記載されている。施工時の写真5においてもフックが見られることから、135度フックであると判断した。

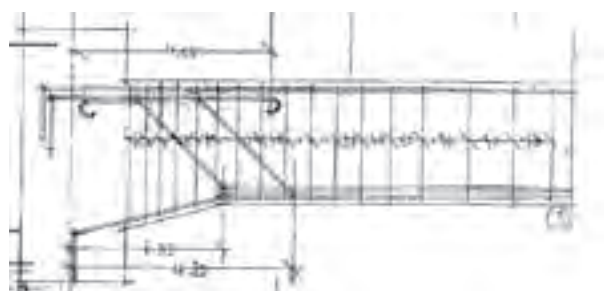
写真6 梁主筋架構詳細

⑥梁主筋の定着については、上端筋は柱中央を超えて、下端筋は柱中央部付近で30cm 程度折り曲げている（写真6）。柱幅の最小が約50cm で、主筋径が3/4inch（約19mm）であることから、柱面から29d 以上の定着長さとなっている。よって2次診断における梁の付着破壊の影響は小さいと判断した。

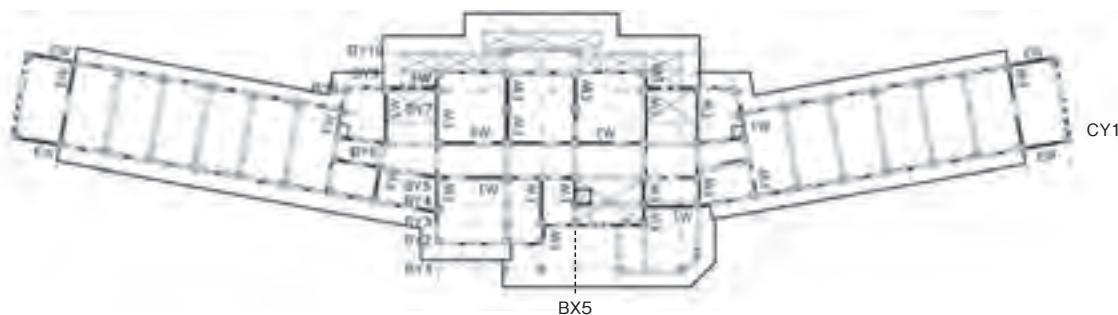
図15 2階伏図

翼状の部分について、ほぼラーメン構造であるが、X、Y方向とも端部に耐震壁がある。建物中央部分のコア周りについては、廊下、部屋境界を中心に耐震壁付フレームとなっている。

耐震診断の結果、偏心が大きい3階以外はすべて  $I_s$  値0.6以上、 $C_{TU} \cdot S_D$  は0.3以上を満足している。3階部分も増打壁1枚、開口閉塞1カ所の補強で所定の性能を有することを確認している。耐震診断の結果より、本建物はコンクリートの建築技術者であった内田祥三がかかわっており、建物の剛性が高く、震災の被害を教訓として大地震にも耐えうる建物として設計された意図がうかがえる。コンクリート強度も高く、丁寧な施工が行われたのであろう。また設計当時の図面や施工中の写真から、日本建築学会の基準類が整備される以前の配筋方法などの情報を得ることができた。
