# 長期間放置された 鉄筋コンクリート造構造物の経年劣化

耐震構造技術部係長 早川 輝

Keyword：軍艦島，鉄筋コンクリート造構造物，経年劣化，劣化調査

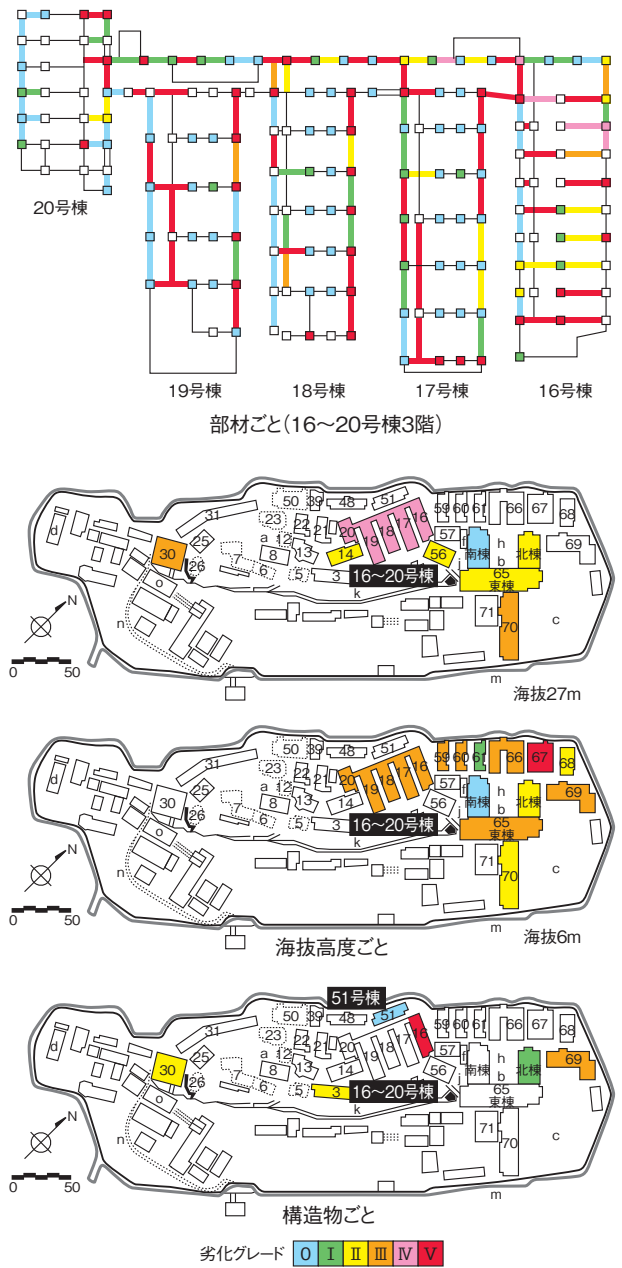
図2 劣化度調査結果<sup>2,6)</sup>

端島のRC造構造物は、建設後かなりの年月が経っており、さまざまな劣化現象が生じている。そこでWGでは、柱・梁部材を目視調査し、鉄筋腐食・錆汁の状況に基づき劣化度を評価している。劣化度は6段階（0～V）に分かれており、鉄筋にひび割れおよび錆汁が見られるものをグレードI、腐食した鉄筋が露出しているものをグレードIII、鉄筋が朽ちてその痕跡しか存在しないものをグレードVとし、その中間的な劣化状態をそれぞれグレードIIおよびIVとしている（図2）。

部材ごとでは、16~20号棟（1918年（大正7年）竣工）の場合、屋外はもとより屋内においても劣化が著しい。17号棟は、梁が柱よりも劣化の進行が著しい範囲があり、同じ環境下でも隣り合う部材に劣化度の違いがある。18号棟は南側より北側の劣化が進行しているが、19号棟は北側より南側の劣化が進行している。海拔高度ごとでは、16~20号棟の劣化は海拔が高いほど進んでいるが、その北東側の構造物の劣化は、海拔が低いほど進んでいる。構造物ごとでは、16号棟の劣化は非常に進んでいるが海岸により近い51号棟（1961年（昭和36年）竣工）の劣化はほとんどない。

このように軍艦島構造物群の経年劣化の進行は、部材ごと、海拔高度ごと、構造物ごとに大きく異なっている。

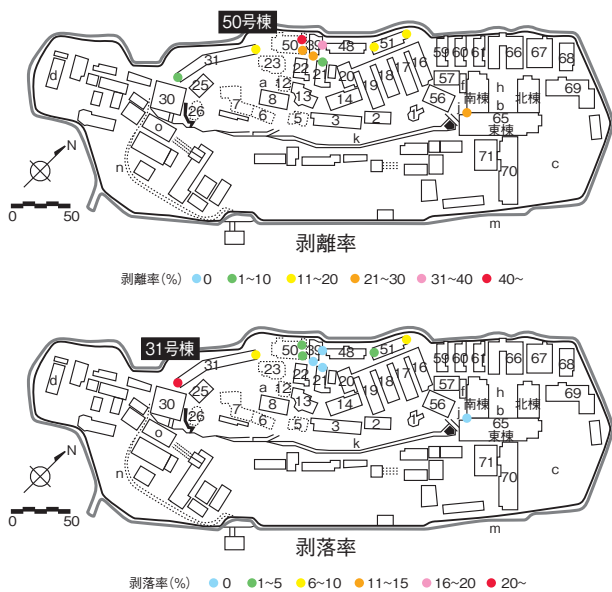
図3 外壁仕上材の健全度調査結果<sup>10)</sup>

外壁仕上材の劣化度に、年代別、方位などによる高低の傾向は認められず、全体的に極めて高い割合（最大剥落率57%（50号棟）、最大剥落率24%（31号棟））で剥離や剥落が生じており、現状のまま放置すると外壁仕上材が落下する可能性が高い状況にある。

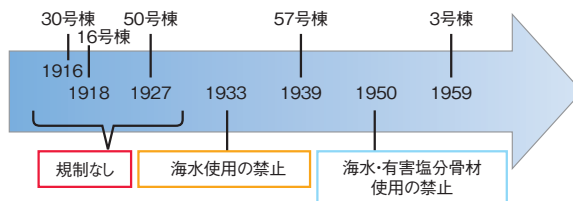
図5 建設年代とJASS 5の塩分規制の関係<sup>2)</sup>

内在塩化物イオン量は建設年代と相関性が認められ、一般社団法人日本建築学会「建築工事標準仕様書・同解説(JASS 5)鉄筋コンクリート工事」の塩分規制が関係している(図5)。同書に従えば、骨材に海砂もしくは

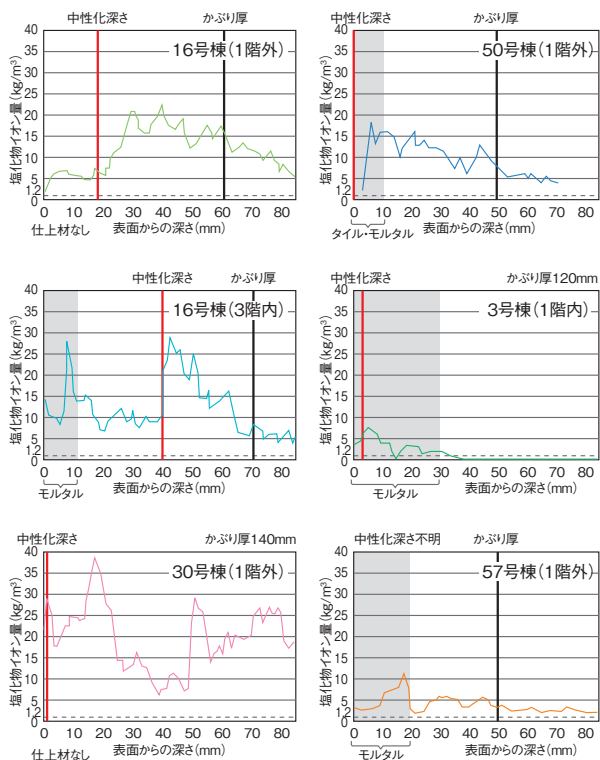
図4 塩化物イオン量分布と中性化深さ<sup>4)</sup>

ら抜き取ったコアの塩化物イオン量の測定を行っている。公益社団法人日本土木学会「コンクリート標準示方書(2007)」では、鉄筋の腐食発生限界の塩化物イオン量を  $1.2\text{kg/m}^3$  としているが、3号棟(1959年(昭和34年)竣工)を除いて、いずれの深さでもその値を大きく超えている(図4)。

海砂利(骨材量 $1,700\text{kg/m}^3$ (砂 $700\text{kg/m}^3$ +砂利 $1,000\text{kg/m}^3$ ),含水率10%(吸水率3%+表面水率7%),海水の塩分濃度4%と仮定)が使用されていた場合、約 $3\sim 7\text{kg/m}^3$ の塩分量となる。さらに海水(単位水量を $200\text{kg/m}^3$ と仮定)が使用されていた場合、 $8\text{kg/m}^3$ の塩分量が加わり、 $15\text{kg/m}^3$ 以上となることも考えられる。コンクリート表面から $60\sim 85\text{mm}$ の内部における塩化物イオン量を内在塩分量とすれば、30号棟(1916年(大正5年)竣工)では $15\text{kg/m}^3$ を大きく上回るが、他棟では概ね $15\text{kg/m}^3$ を下回っている(図4)。

塩化物イオン量は、中性化深さまでの領域で少なく、その内部で突出して高くなっている(図4)。これは、コンクリート中に固定化されていた塩分(フリーデル氏塩)がコンクリートの中性化により解離・濃縮されたものと考えられる。

なお、中性化深さはかぶり厚さに達していない場合が多い(図4)。特に50号棟(1927年(昭和2年)竣工)のようなタイル仕上げの場合、全く中性化していない上に、海沿いに位置しているにもかかわらず、塩化物イオン量の浸透も少ない。

コンクリート表面から中性化深さまでの塩化物イオン量が内在塩分量より高い棟も見られる(図4)。これは、飛来塩分により塩分が絶えずコンクリート内部に供給されていたと考えられる。

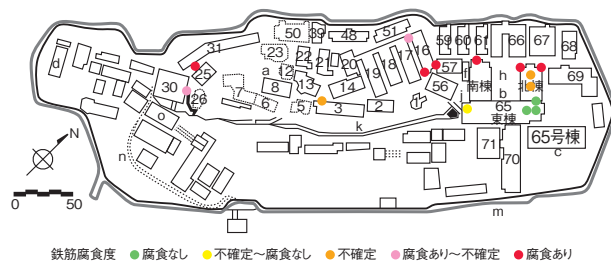
図6 鉄筋腐食調査結果<sup>5,8)</sup>

たとえば65号棟（1945年（昭和20年）竣工）では、北棟および南棟の外柱は「腐食あり」、北棟の内柱は「不確定」、東棟の内柱は「腐食なし」、東棟の外柱は「不確定～腐食なし」の判定である。このことから、建物外周部の側柱の劣化は著しく、内柱では開口部からの距離あるいは開口部からの風が当たる位置によって鉄筋腐食に差が生じている。

このように岸壁が近く海風や飛沫が当たる外周面において、崩壊に至っていない部材であっても内部鉄筋の腐食が進行している。また、構造物の大部分は、開口部が開放されており、室内環境は外部に近いものと推定されるが、室内の部材に鉄筋が腐食していないものが残されており、開口部からの距離、位置により劣化状態が異なっている（図6）。
