歴史的建造物の耐震改修 ～株式会社中国銀行倉敷本町出張所～

EHS&S 研究センター上級研究員 兼 構造コンサルティング部長
関西事務所課長代理

Keyword：歴史的煉瓦造建物，耐震改修，登録有形文化財，倉敷美観地区，煉瓦壁の面外曲げ降伏，煉瓦造煙突の補強

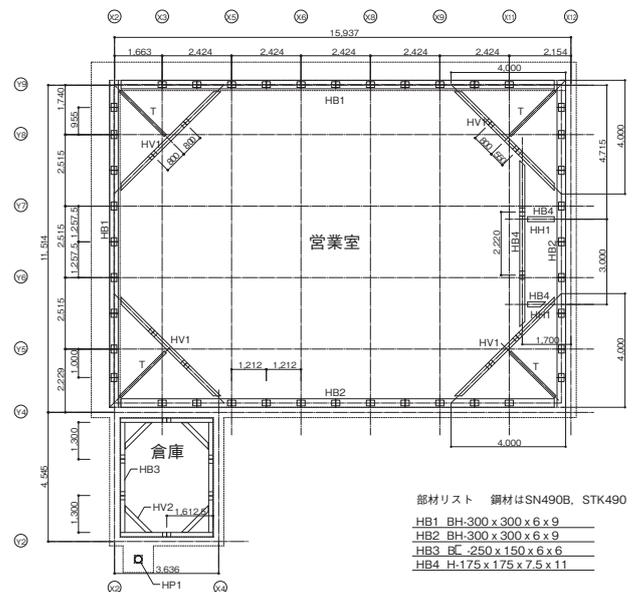
図7 営業室小屋裏と倉庫小屋裏の補強図

3.2 (1) に述べたように、RC造臥梁 (軒蛇腹) は下部アーチ開口上部のRC造回廊とともに階高の大きな大空間の営業室壁面の一体化を高めているが、配筋状況、特に隅部の定着方法など不明な点が多い。このため、組み立てH形鋼 (横使い) にて柱壁頂部を全周にわたり補強し、当該隅角部において斜めに鉄骨火打梁を結合する。これによって煉瓦壁面の中央付近に生じた地震時の水平力を効率よく、直交壁に伝達させることが可能になるとともに、壁上部の曲げモーメントの負担を軽減させる(図7)。

基本的には、倉庫3階小屋裏室内側より軒蛇腹全周にわたって、その側面に厚さ6mm程度のコの字形鉄骨プレートをアンカーボルトにて既存目地と一体に締結して建物を籠状(たがじょう)に圍繞した後、モルタルグラウトにて充填結合するものとする。また営業室と同様に、鉄骨の火打ち梁を隅角部に設ける(図7)。

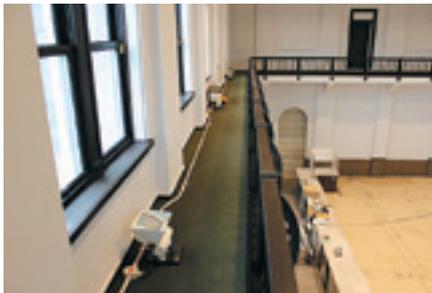
写真5 回廊部の補強前後

回廊部スラブも小屋裏のRC造臥梁と同様に煉瓦壁面の水平補剛に寄与しているが、より補剛を確実なものとするため、回廊スラブの上にコの字形鉄骨プレートを敷き詰め、このプレートにより直交壁に地震時水平力を伝達させる。これにより煉瓦壁の面外曲げ崩壊を防ぐ(写真5)。

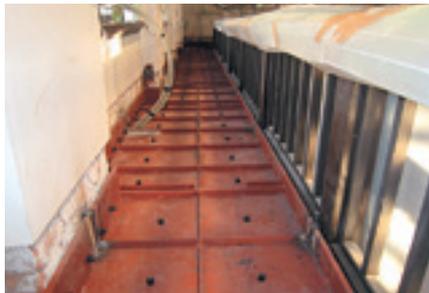
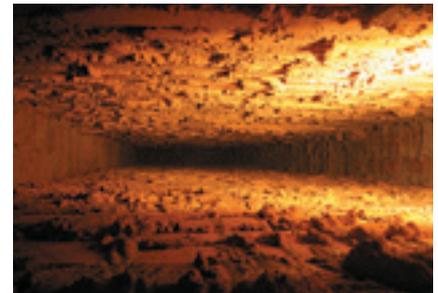
写真6 二重壁の空洞部

地震時の水平力に抵抗する、特に北東および北西隅部の耐力壁の内部に220mm程度の空洞が存在することは、耐震計画上不利である。したがって、当該建物の耐震補強においては、RC造軒蛇腹とRC造回廊の2列の水平補剛構面を隅部の耐力壁と確実な一体化を図ることが肝要である。すなわち、煉瓦壁内の空洞部に前述の2層の既存RC造水平補剛部を貫通するように、無収縮モルタルを充填して厚さの大きい隅部を耐震壁化するものとする。なお、壁内の空洞部に無収縮モルタルを充填するのに先立って、要所にモルタル等の打設時の圧力を支持するようにステンレス製のセパレータ(M10-500@千鳥)をドリル穿孔ののち定着するものとする(写真6)。

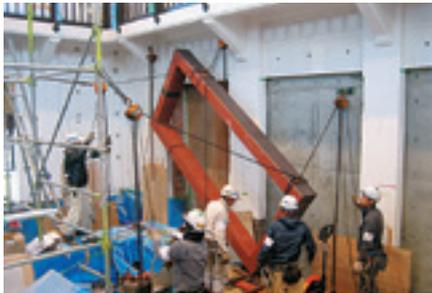
写真7 営業室開口部の鉄骨枠組み補強とRC造壁による開口閉塞

当該部分1階には4箇所大きな開口が設けられているが、竣工図を見ると、当初は現在使われていない北から2スパン目の開口しかなかった。当初はアーチ構造であった可能性があるが、後の改修で矩形開口に拡幅され

た可能性がある。この煉瓦壁部分に集中して4箇所も開口があり、2階に煉瓦壁面を有する割には開口周囲の柱・壁断面がやや小さいため、第2種構造要素としてのリスクが高い。

この課題に対しては、現況の北側と南側の2つの煉瓦開口の内側に沿って4角形の鉄骨枠を設置して、既存の煉瓦壁および煉瓦造柱とアンカーボルトによって定着し、煉瓦面と補強鉄骨の空隙をグラウト注入する工法を採用する。その他の中間の2つの開口はRC造壁で閉塞する(写真7)。

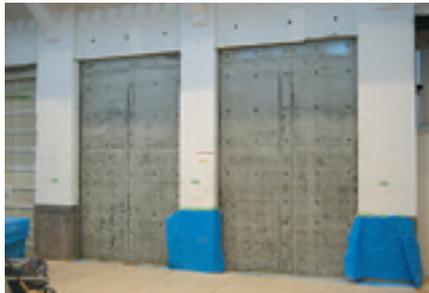
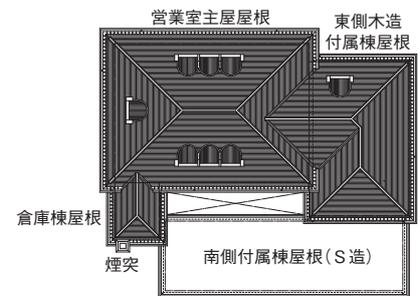
図8 営業室主屋、東側木造付属棟の屋根伏図

東側木造付属棟と煉瓦造営業室主屋との小屋組は、極めて複雑な軸部構成となっている。外観上付属棟は主棟から南側にややセットバックしており、雁行した2重の寄棟が抑揚のあるデザインを演出している。しかしながら、現況調査の結果、当初は木造付属屋の屋根は谷を介して独立した2つの屋根として計画されていたが、途中で現状のような両棟一体的な小屋組に変更されたものと推定された。

このような計画変更は、すでに主屋の寄棟屋根の野地までがほぼ完成した頃に実施されたらしく、東側にはほぼ完成した形で隅木や配付け垂木が残されている。また、木造付属屋の小屋組も木組が複雑で、軸が一致していない通りが多く、予加工材の組付けをかなり変更修正された可能性を示唆する部位が多数認められた(図8)。

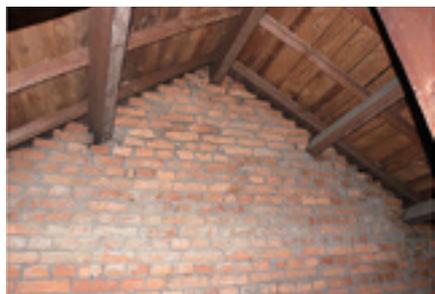
写真8 防火壁の補強前(左)と補強後(右)

詳細な調査検討は今後の学術調査に期待されるが、耐震構造的にリスクが高いのは、主屋と木造付属棟の小屋内に設置されている煉瓦半枚の脆弱な防火壁である。当該部位は地震時の衝撃で倒壊する危険性が指摘され、重量の大きな煉瓦塊が地震時に営業室などに崩落して大き

な被害を惹起する可能性が高い。

したがって、当該防火壁を面外に補強しなければならないが、目地が脆弱なためにそのままではアンカー施工すら心もとない。この課題に対して、安全な施工を行うために、まず防火壁の両面にケレンを施した後、炭素性繊維シートを両側に貼り付け、鋼プレートによる補強を行う。次にRC造臥梁の補強に用いたH形鋼の火打ち梁からの2本の方杖をこの鋼プレート山形鋼と接続して面外に倒れないようにする(写真8)。

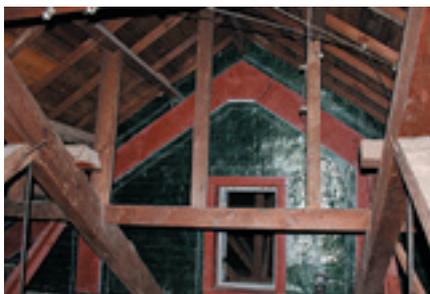
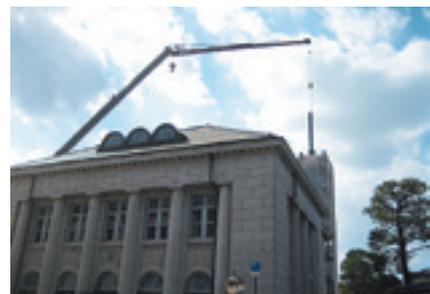
写真9 煙突の補強(鋼管の建て込み)

煙突の高さは約 $GL + 15.2\text{m}$ で、約 12.0m の高さまでが煉瓦造、それより上がRC造で高くなるに従い断面が小さくなっている。 $GL + 6.19\text{m}$ までは建物 (スラブ付き) に固定されているが、突出部が大きいので、大地震時に崩壊する可能性が大きい。特にRC造との切り替わり部

分から下部で折れ落ちる可能性が大きい。

過去の地震でとりわけ被害が大きいのが、煉瓦造煙突である。多くの場合、高さの2/3の辺りで大亀裂を生じて崩壊したり、小屋組との境界部で折損して崩壊する事例が目立っている。

煙突の補強は従来、外部より鉄骨を付加する工法が主流であったが、今回は煙突の内側に薄肉鋼管を挿入して、周囲の既存煉瓦造およびRC造とをグラウトを介して一体化する工法を採用する。補強用鋼管は煙突構造設計指針に基づき、屋上突出煙突として検討する。

上部のRC造の煙道形状は円形で内径390mmであるが、煉瓦造部分の煙道形状は正四角形で一辺276mmと形状が異なっているため、外径270mm以下の鋼管(φ267.4×9.3)を施工条件に応じて数mに分割して、煙突の上部垂直に下ろして、下部をボイラーの底盤に定置させる。また鋼管は適宜、現場溶接にて鋼管杭と同様に継ぎ足していくものとする。煙突の側面より適切な間隔でグラウトの注入孔を穿孔して、鋼管設置後、下部から順次モルタルグラウトを充填して一体化を図る。煉瓦造煙突は補強のため1m間隔の千鳥で、長さL=450mm、M12のあと施工アンカーを打設する。北側に隣接する倉庫RC造スラブとは2,3階床レベルでM12の貫通ボルトで緊結する。煙突最上部のRC造部は風蝕などが進行しているので、モルタル等で適切に補修した後、上部に雨よけの天蓋を鋼管の上部に設置する(写真9)。
