海外調査報告：

# 台湾における建物の耐震・免震・制震技術調査

Keyword：MATS、フリングステップ、花蓮地震、損傷部位限定構造

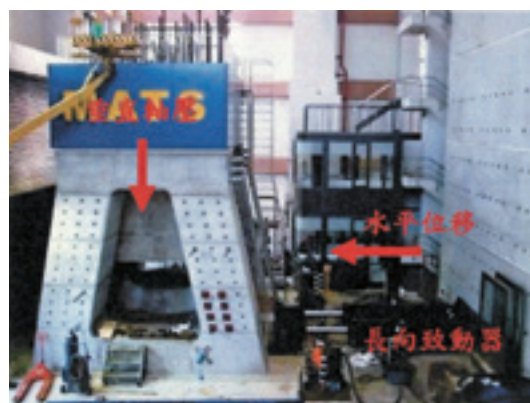
写真1 MATS試験機

実験装置として3自由度の振動台、反力壁と静的・動的加力装置およびMATS (Multi-Axial Testing System) と呼ばれる多軸試験装置を保有している(写真1, 図1)。

研究所の概要について、黄世建主任(所長)、張國鎮博士(前所長)から説明を受けた。特にMATSは30,000kNの圧縮力を载荷しながら水平2軸で±120cm変形させることができるもので、免震装置の終局耐力を確認することができ、和田名誉教授が提唱している実大動的加力装置に近いものである(表1)。

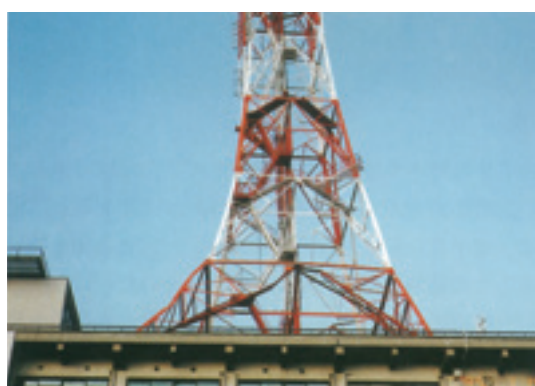
写真2 論文の紹介スライドの一部（阪神・淡路大震災時の鉄塔の様子）<sup>4)</sup>

災までの通信用建物・鉄塔等の地震被害の紹介とその後採用した耐震対策概要を紹介した（写真2, 3）<sup>4)</sup>。

特に地震被害を受けた鉄塔の様子は興味をひいたようで、様々な質問があった。台湾では送電用鉄塔の耐震性が問題になっている。日本における着雪による送電線の切断、原発の送電鉄塔用の高張力鋼の開発などについても説明した。

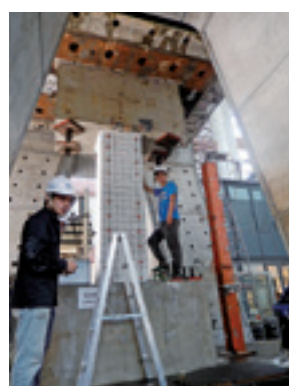
写真4 RC柱加力中のMATS

実験場では、MATSによるRC柱の加力実験を視察した。台湾では実物を試験し、この試験に合格しなければその工法、製品は使用できないことになっているということで、必然的に大きな加力ができる装置が必要となっているようであった（写真4, 5）。

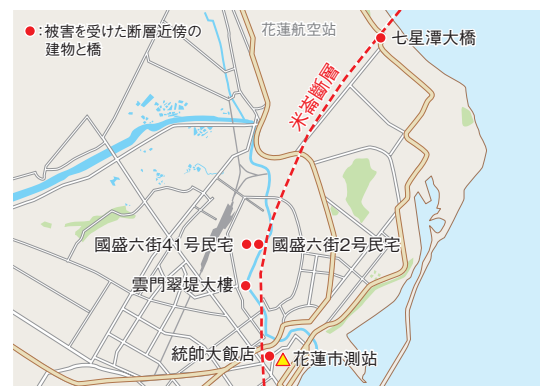
図3 花蓮市内の米崙断層<sup>7)</sup>

2018年2月6日，23時50分に発生した台湾・花蓮近海を震源とするMw6.4，最大震度7の地震で死者17名。花蓮市内を南北に走る米崙断層の近傍で建物，橋，道路等の大きな被害が発生した（図3）<sup>7)</sup>。

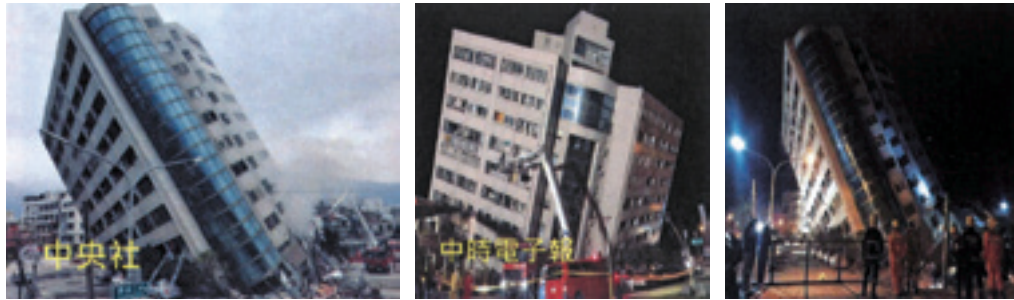
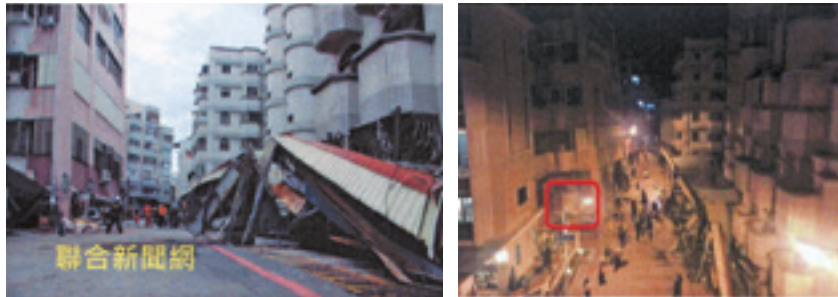
雲門翠堤大樓（12階建て）…傾斜倒壊

國盛六街（11階建て）…41号民宅倒壊

写真7 花蓮地震における2つの建物被害<sup>7)</sup>

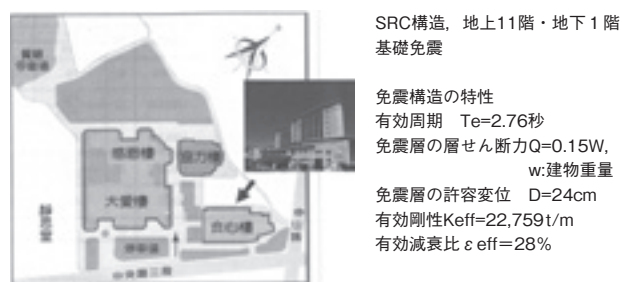
図7 建物配置図

SRC構造, 地上11階・地下1階  
基礎免震

免震構造の特性  
有効周期  $T_e=2.76$ 秒  
免震層の層せん断力  $Q=0.15W$ ,  
 $w$ : 建物重量  
免震層の許容変位  $D=24$ cm  
有効剛性  $K_{eff}=22,759$ t/m  
有効減衰比  $c_{eff}=28\%$

被害概要 : 最大加速度が450ガルであったにもかかわらず、免震クリアランスに若干の被害があったのみである。地震時の観測結果、上下動は低減されていない。

免震装置 : LRB800~1200 74基, SL400 14基
