# 歴史的建造物の耐震診断と耐震補強の動向

## 一煉瓦造および鉄筋コンクリート造の事例一

Keyword：歴史的建造物，耐震診断・補強，煉瓦造，鉄筋コンクリート造，登録有形文化財，オーセンティシティ，京都旧技術史料館，浴風園本館

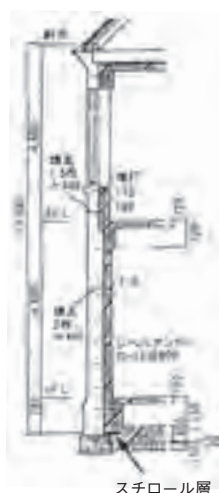
図4 同志社大学ハリス理科学館の耐震補強の詳細<sup>1)</sup>

図4は1977年に実施された重要文化財同志社大学ハリス理科学館の耐震補強の詳細である。既存煉瓦壁の室内側に沿ってRC造の耐震壁を構築するとともに、木造の床を撤去してRC床版に置換している。この補強法の課題を以下に示す。

- a. 曲げ系からせん断系への構造形式の変更があること
- b. 既存の煉瓦壁体を工事中に養生する必要があること
- c. 補強架構の重量が大きいので、基礎の補強が必要となる場合が多いこと
- d. 内壁の配筋等の工数が多いこと
- e. 中性化による鉄筋の腐食損傷およびエフロレッセンス

による煉瓦壁体の急速な劣化があること

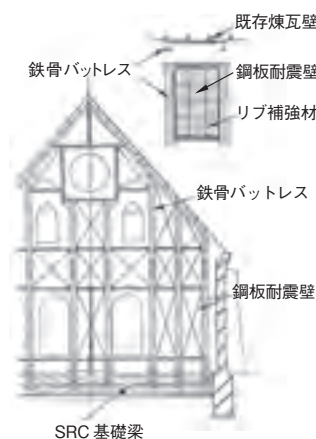
図5 同志社大学礼拝堂の鉄骨補強の概要<sup>1)</sup>

図5に同志社大学礼拝堂の鉄骨補強の概要を示す。この補強法の特徴を以下に示す。

- 補強架構の重量が小さいため、大掛かりな基礎の補強は不要であること
- 乾式工法のため施工期間が短いこと
- 鉄骨部材は容易に取り外しが可能なため、将来の学術調査や機能の改変に対して柔軟に対処できること
- コンクリートの中性化やエフロレッセンスによる損傷の可能性がなく、保存工学的な信頼性が高いこと

曲げ系としての破壊性状を控え柱（Buttress）と鋼板パネルにより線的に補強する。

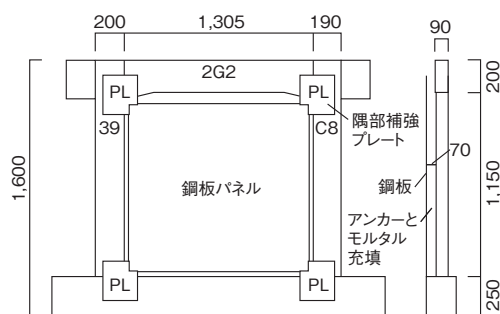
図11 種類 A：鋼板形状・鋼板取付け位置

表 4、図 11、12 に試験体の概要を示す。実験は架構の寸法が同一な 2 種類の試験体で行った。種類 A は梁・柱からの縦横のアンカーで RC 壁を支持し、種類 B は実際の建物と同様に、上下の梁からのみのアンカーとしている。実験は鋼板パネルなしの架構のみの水平载荷実験を行い、その後鋼板を取付けて実験を行った。種類 A は、RC 壁から 70mm の位置に鋼板を取設け、種類 B は鋼板を RC 壁から 24mm の位置に取設けた。鋼板と RC 壁の間に注入したグラウト材の体積を 1/3 に減らしている。

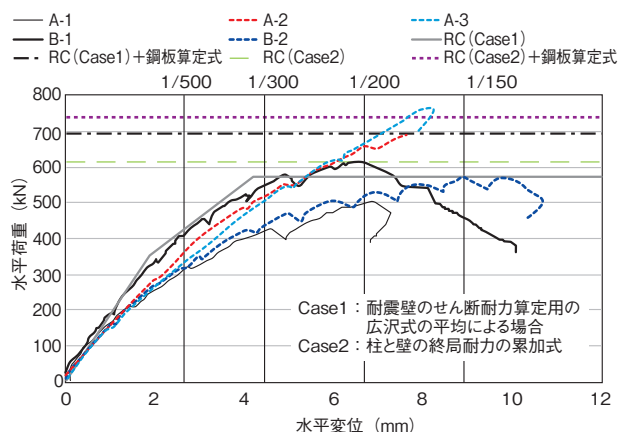
図13 実験による荷重変位関係と算定強度との比較

- ① 鋼板パネルはアンカーとモルタル充填でコンクリート壁と一体化して十分な強度が確保でき、鋼板パネルの強度累加も確認できた。
- ② 試験体 B-2 は、試験体 B-1 で破壊した架構を補修し鋼板パネルを取付けたが、試験体 A-1 と同等以上の強度を示し、部材角 1/120 まで変位するほど変形性能が上がった。
- ③ 鋼板パネル取付け時のグラウト材の量は試験体 B-2 が試験体 A-2 の 1/3 倍でも強度は落ちなかった。よって補強の際グラウト量は 1/3 に減らせることがわかった。
