# 長期間放置された 鉄筋コンクリート造構造物の経年劣化

耐震構造技術部係長 早川 輝

Keyword：軍艦島，鉄筋コンクリート造構造物，経年劣化，劣化調査

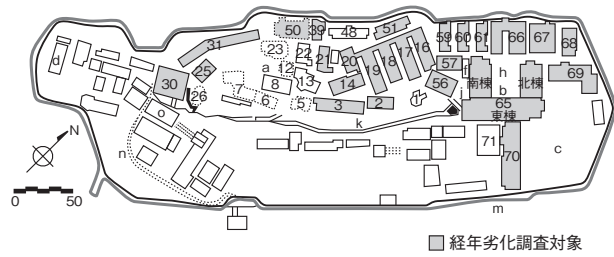
図1 軍艦島の構造物群<sup>2)</sup>

屋を高層化したような16~20号棟（1918年（大正7年）竣工）など、次々に高層住宅が建設された。1945年（昭和20年）に北棟が竣工した65号棟は、終戦前後にわたって建設された端島で最大の集合住宅である。第二次世界大戦前後、日本国内で物資が不足しその統制が行われていたが、端島では例外的に建設が続けられていた。また、1967年（昭和42年）に建設された13号棟は、端島で最後に建てられたRC造の住宅である。このように約50年余の間、端島でRC造の住宅が建設されてきたことになる。
